El presente artículo no pretende sino indicar brevemente los pasos y criterios seguidos para la **restauración** de una guitarra en particular. Dada la necesidad de síntesis, los procesos llevados a cabo no podrán ser explicados minuciosamente.

Sobre la guitarra que nos ocupa en este caso particular, data de principios del XIX. Nada sabemos acerca de su constructor. Fue adquirida en Alemania, donde probablemente se construyó. Este tipo de guitarra, también denominada “galante”, ya tiene muchas de las características de nuestra actual guitarra. A continuación, paso a enumerar las semejanzas y diferencias:

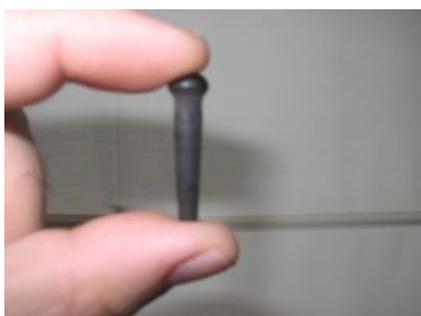
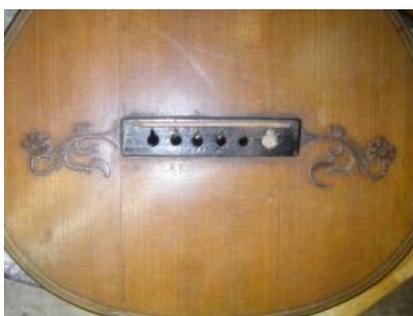
Detalle de un botón del puente, y éste con una reparación que será explicada más adelante.

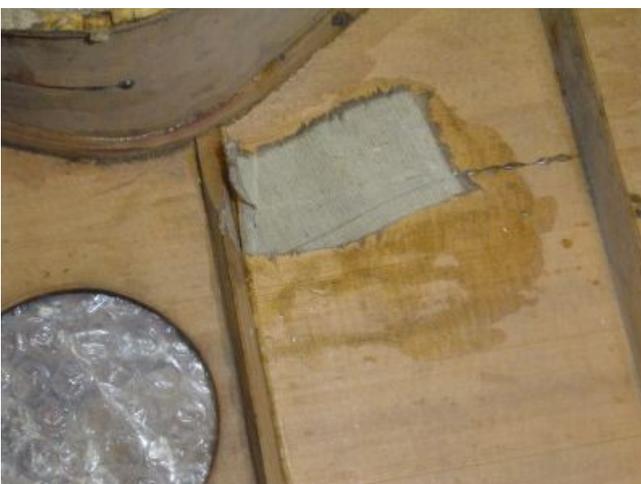
Nos encontramos con evidencias de al menos una restauración anterior. En ella se repararon una grieta en la tapa de considerable tamaño. Ésta fue reparada uniéndola con cola y reforzándola con una tela superpuesta y empapada en cola.

En los aros puede apreciarse el sobrante de cola de la reparación anterior.

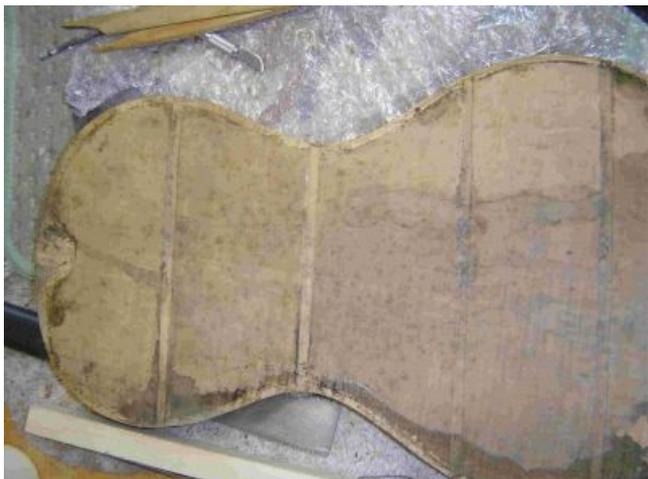
Otra grieta en los aros fue reparada tan solo con cola. Además, el anterior restaurador quitó dos de las cuatro barras armónicas del fondo, debido probablemente a que la curvatura de éste era demasiada y no podía hacer coincidir los aros con el fondo nuevamente una vez despegado. Por lo

que optó por quitar esas dos barras de forma que al quitarle curvatura al fondo este ganó superficie con respecto al plano de los aros y consiguió pegarlos.

Obsérvese como las dos marcas del lóbulo inferior están oscurecidas por el paso del tiempo descubiertas, mientras que en las superiores se aprecia el color claro puesto que estaban recién despegadas.

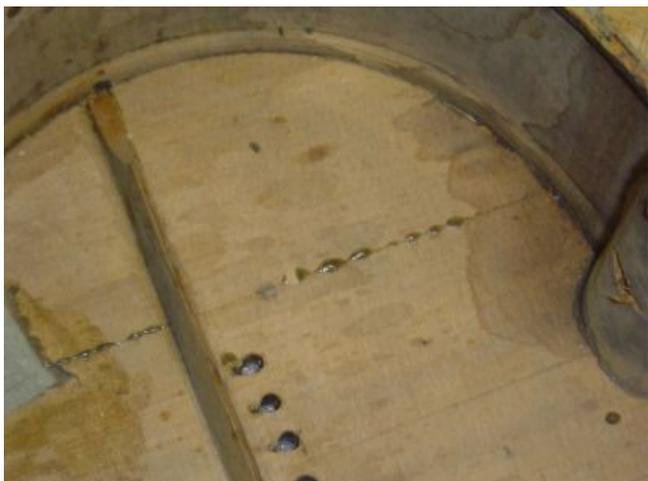
Éste es el aspecto que presentaba la grieta antes de la reparación .

Comenzamos a reparar una grieta que va desde el tacón hacia el puente y sobrepasa a éste en unos tres centímetros. Retiramos la tela de refuerzo con una brocha mojada en agua y un poco de calor aplicado con decapador eléctrico* a baja temperatura. Dado el considerable tamaño de esta raja y su situación (es el punto de mayor tensión en la tapa), decidimos utilizar una pieza continua para su reparación con el fin de dar mayor resistencia. Ésta, por supuesto, estará hecha a contra veta para evitar que se abra.

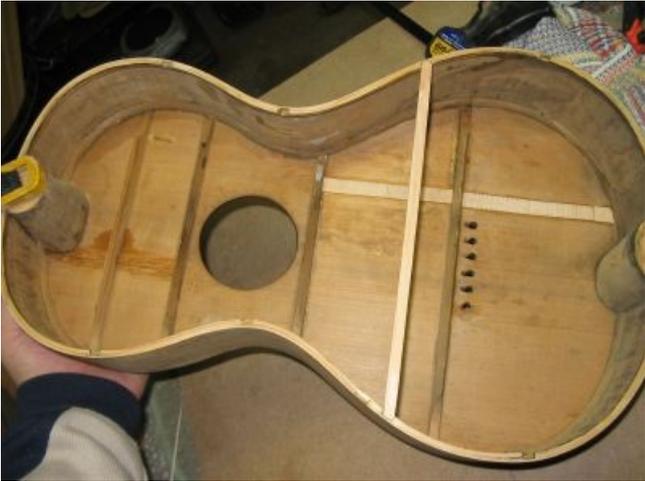
Aquí podemos apreciar la pieza ya encolada.

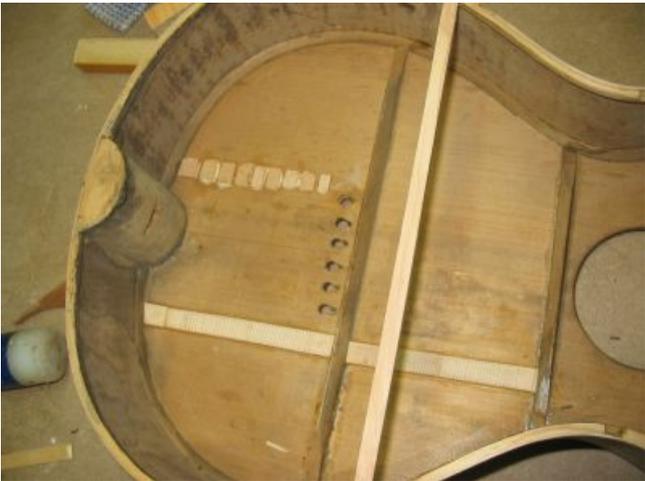
Detalle de la reparación de las dos grietas del lóbulo inferior.

La segunda grieta a reparar está paralela a la primera a unos ocho centímetros y también parte de la base. Sin embargo, es de menor tamaño y por ello decidimos utilizar un sistema de reparación menos “agresivo”. Éste consistirá en pequeñas piezas de madera también a contra veta que formarán algo parecido a una costura. Lo considero menos “agresivo” porque al utilizar menos madera limitará menos la vibración de la tapa.

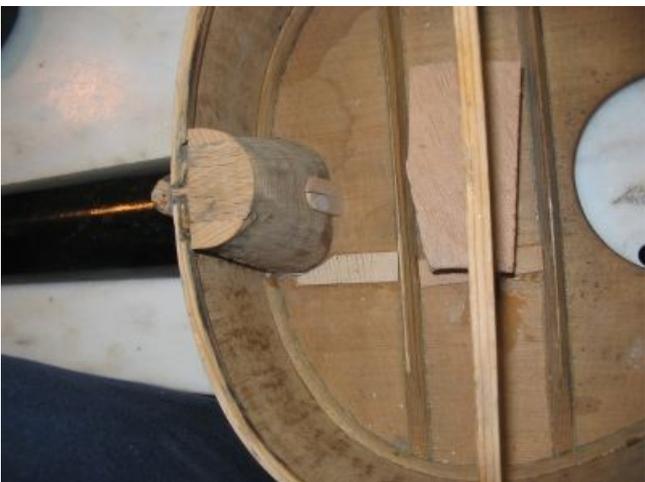
En el borde del diapasón, bajo la tapa, también hay una grieta importante. Esta, fue reparada con una pieza continua.

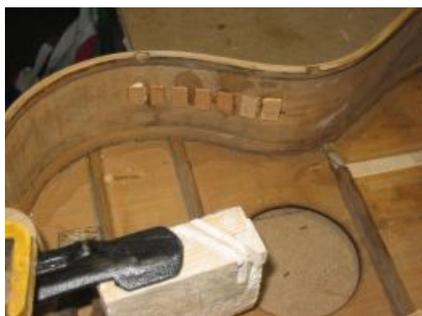
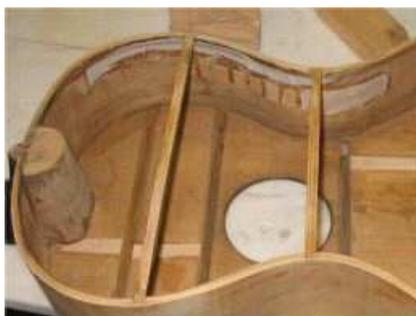
Otras reparaciones de la misma índole fueron necesarias en los aros. Una de ellas era de “nueva creación”, es decir, posterior a la última reparación, y por lo tanto nunca fue pegada. Ésta la

Detalle de la reparación del aro y el refuerzo con tela y cola.

arreglamos con el sistema de pequeñas piezas anteriormente mencionado, y otras dos que sí fueron reparadas las reforzamos con tela empapada en cola.

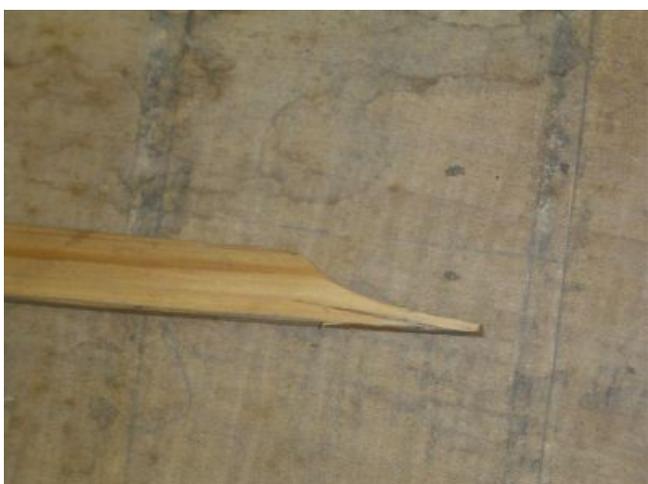
Las dos barras armónicas que se conservan del fondo estaban rajadas y reparadas (aunque se habían vuelto a despegar), probablemente fruto del proceso de despegado del fondo en la restauración anterior. Y es que éstas, al estar insertadas en los contraaros, el agua y el calor llegan con mayor dificultad, y probablemente el anterior restaurador se precipitó al intentar sacar el fondo cuando todavía permanecía encolado y se rajaron las barras.

Para repararlas necesitamos quitar los restos de cola del interior. Con una cuchilla caliente mojada en agua retiramos los restos de cola y después (una vez seca) introducimos papel de lija en ambos sentidos para igualar las superficies. Finalmente, inyectamos cola y hacemos presión con unos sargentos. Con respecto a las barras armónicas, ya sólo nos queda construir las dos que faltaban.

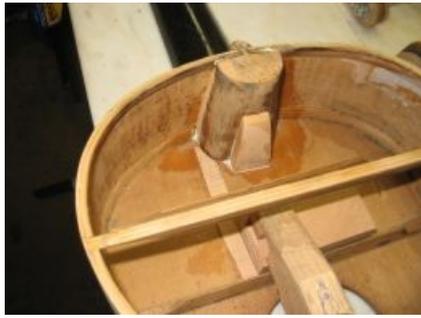
En esta imagen se pueden apreciar la pieza central y una de las piezas laterales, por los restos de cola, antes de ser limpiados.

Una vez hecho esto, el interior de la guitarra está teóricamente acabado. Pero nos preocupaba especialmente cómo afectaría la tensión de las cuerdas después de tanto tiempo. Hay que decir, que por supuesto, esta guitarra no fue diseñada para soportar las tensiones actuales. Y por lo tanto, se deberán escoger los calibres adecuados para una correcta tensión. Hablaremos de esto más adelante. Aún así, tras algunos debates y para evitar futuros problemas, decidimos reforzar el zoque y el tacón. No me extenderé en este punto, pero sí diré que uno de los argumentos a favor del refuerzo era que tanto el zoque como el tacón debían tener la cola original (unos 180? años, los cuales le restan un poco de fiabilidad) de su construcción y la posibilidad de despegarlos y volverlos a pegar se hacía casi inviable por diferentes motivos. El otro argumento era una grieta que atravesaba el tacón transversalmente y aunque no resultaba una amenaza para la integridad de la guitarra, sí resultaba inquietante su evolución en el futuro. Estos refuerzos consistieron en unir dos piezas simétricas que aumentasen la superficie de contacto entre el zoque y los aros. Y una pequeña pero sólida pieza que uniese el zoque a la tapa. Otras dos piezas con la misma función, aunque de diferente forma, se elaboraron para el tacón.

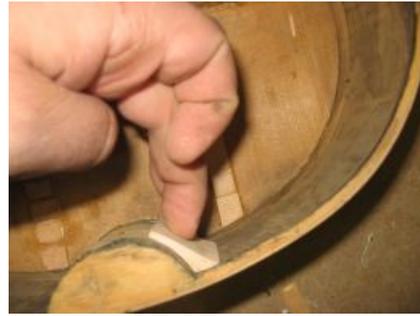
Estas piezas pondrán en contacto tacón, aros y tapa.

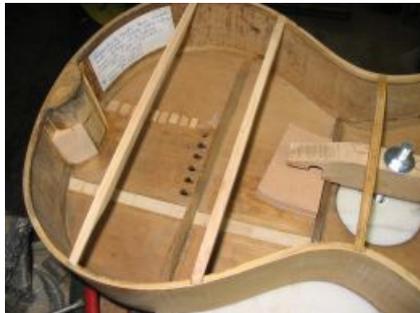
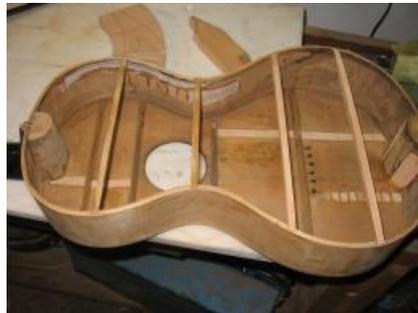
Detalle de la etiqueta interior y las barras armónicas ya pegadas.

En este punto, dejamos la guitarra lista para ser cerrada. Para ello, ya hemos preparado las dos barras armónicas del fondo que faltaban y las hemos encolado junto con las dos originales. Además, hemos colocado una etiqueta en el interior (pegada a los aros) donde detallamos todas las restauraciones que le hemos realizado.

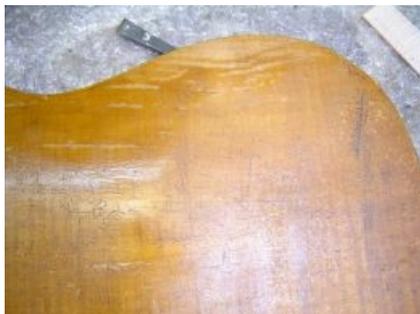
- La primera, y quizás menos importante, era el paso del tiempo.
- La segunda, y ésta sí era considerable, eran las diferentes capas de barniz que habían sido aplicadas toscamente unas encima de otras sin previos lijados.

Antes del lijado.

Una vez hecho esto, aprovechamos que tenemos el fondo despegado para lijar su superficie exterior con mayor facilidad. La idea primaria era respetar el barniz de la guitarra, pero en el caso de los aros y el fondo esto era casi imposible por dos razones:

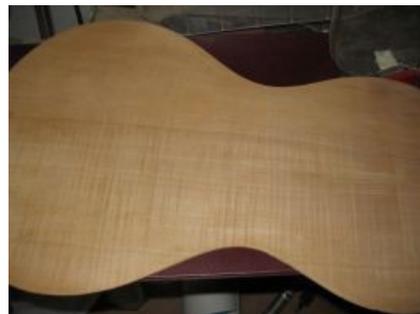
Vemos como aparece una preciosa madera de arce.

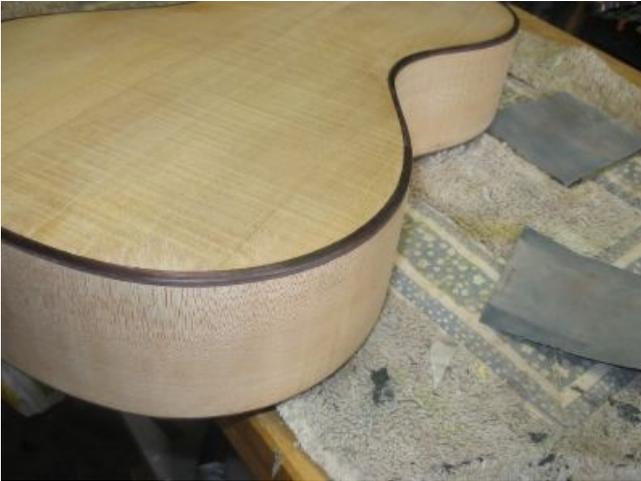
Así lucía la guitarra tras el lijado y su “falso filete”.

Por lo tanto, lijamos los aros y nos disponemos a hacer el canal donde irán instalados los filetes. Escogemos para éstos madera de palosanto de río, semejante al de las cenefas de la tapa (no tenemos certeza de que sean de la misma madera, pero su color tabaco es muy similar).

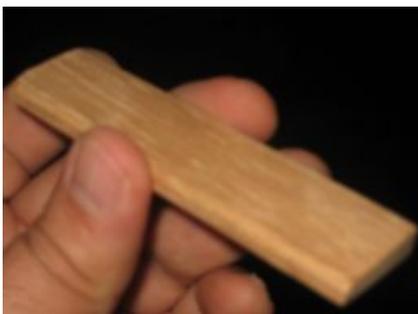
Detalle del punte nuevo.

Nos ponemos manos a la obra y despegamos el punte con humedad, calor y paciencia. Una vez despegado lo copiamos exactamente: la misma madera, mismas dimensiones y distancias entre las perforaciones, así como el diámetro de éstas.

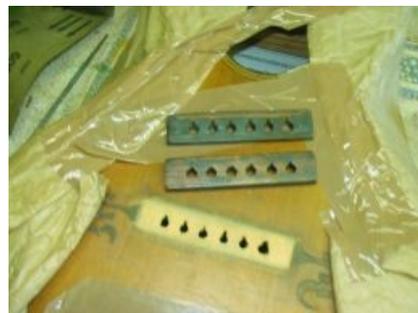
Aquí podemos ver los dos puentes. El nuevo es el de abajo, está más claro porque aún le quedaban un par de capas por aplicar.

Hecho todo esto, nos disponemos a teñirlo. Para ello tenemos que probar en un trozo de madera aparte (también de la misma pieza de cedro) los tintes que utilizaremos con el fin conseguir el mismo color. Finalmente optamos por una combinación de dos tintes. Primero aplicamos un tinte al agua color cerezo que reduzca la viveza del color del cedro nuevo y después aplicamos varias capas de Betún de Judea. Dado el carácter oleoso de este último, debe de ser aplicado en segundo lugar.

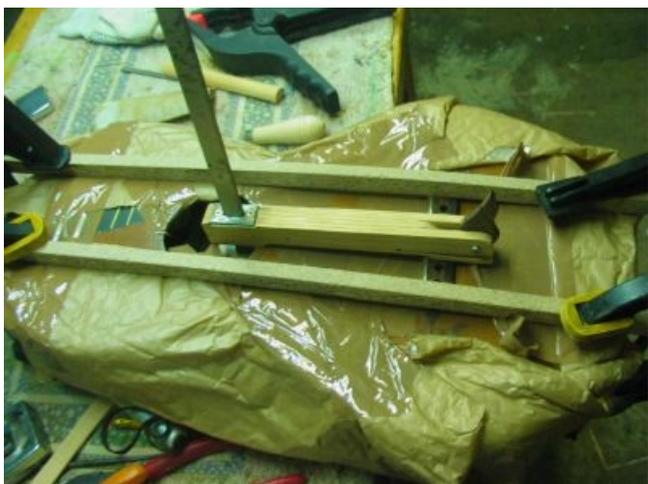
Dadas las especiales dimensiones de este instrumento, nos vimos obligados a utilizar el “ingenio” para pegar el puente.

Finalmente, realizamos la nueva ranura para la silleta (traste), colocamos ésta y pegamos el puente a la tapa.

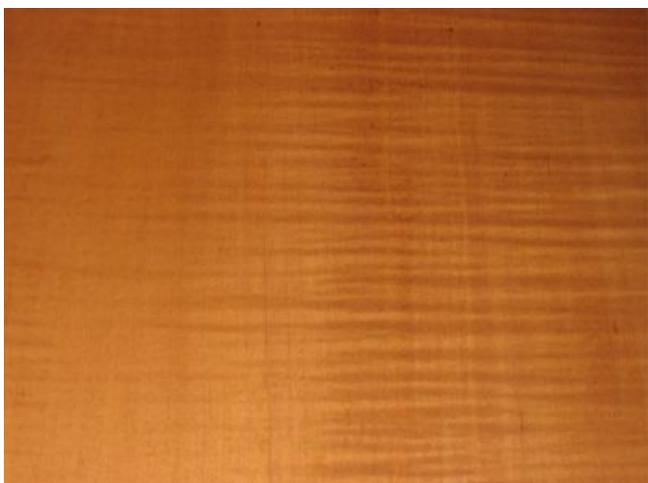
Así se presentaba la madera teñida antes de barnizar.

Volvemos a utilizar un tinte al agua (color cerezo con unas gotas de color nogal) muy diluido para ir aplicando sucesivas capas (con sus respectivos lijados y tiempos de secado intermedios) hasta que nos acerquemos al color deseado.

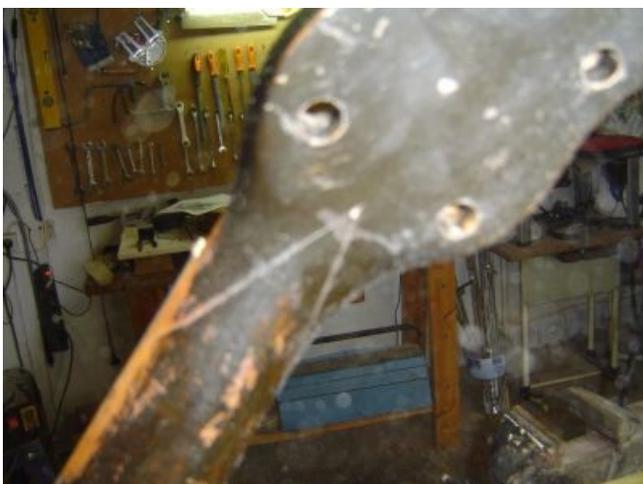
En cuanto al mango, estaba en buenas condiciones. Tiene algunos arañazos al igual que la pala, pero nada que afecte al ejecutante. El tinte está un poco desconchado y desgastado, pero en nuestra opinión estos “desperfectos” le dan cierto carácter al instrumento que nos gusta y acordamos no tocarlo.
