**por Jesus Panadero Sanchez**

El presente artículo no pretende sino indicar brevemente los pasos y criterios seguidos para la **restauración** de una guitarra en particular. Dada la necesidad de síntesis, los procesos llevados a cabo no podrán ser explicados minuciosamente.

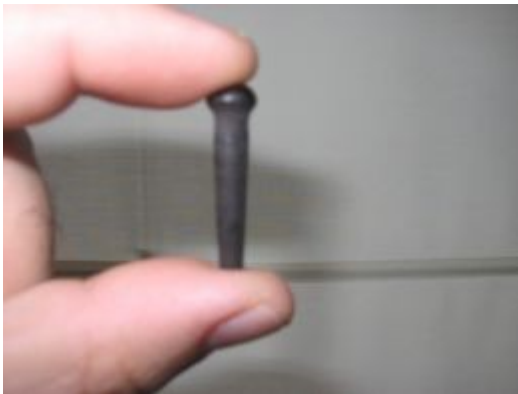
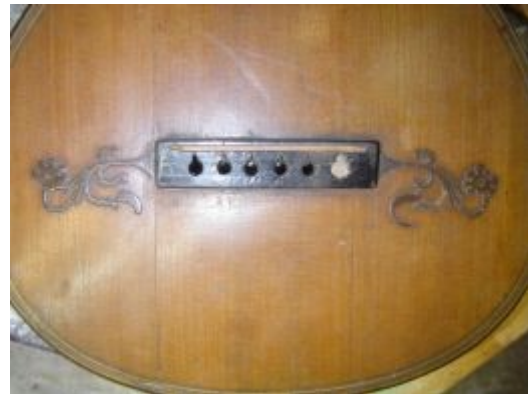
Detalle de un botón del puente, y éste con una reparación que será explicada más adelante.

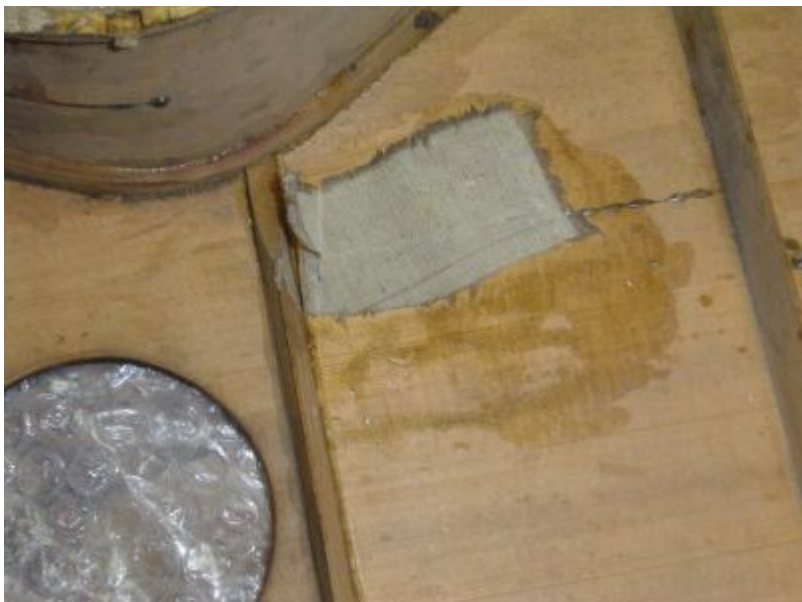
Nos encontramos con evidencias de al menos una restauración anterior. En ella se repararon una grieta en la tapa de considerable tamaño. Ésta fue reparada uniéndola con cola y reforzándola con una tela superpuesta y empapada en cola.

En los aros puede apreciarse el sobrante de cola de la reparación anterior.

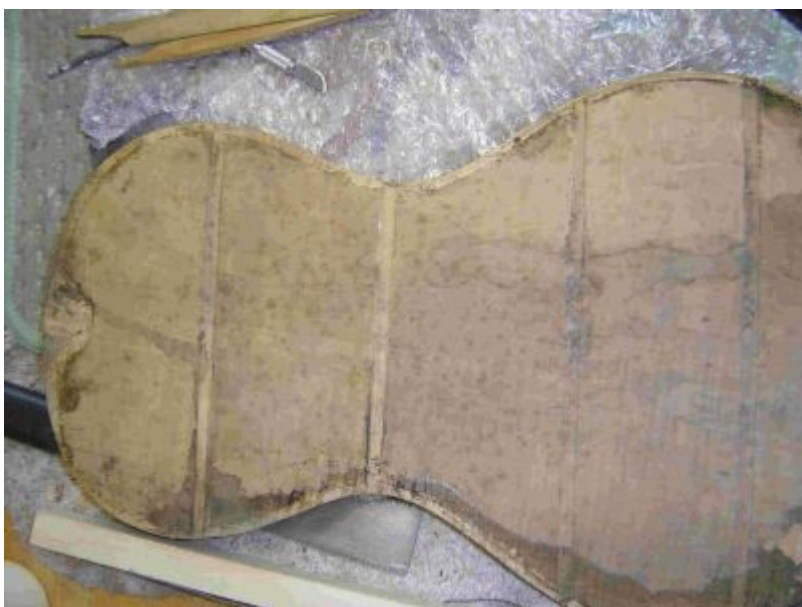
Otra grieta en los aros fue reparada tan solo con cola. Además, el anterior restaurador quitó dos de las cuatro barras armónicas del fondo, debido probablemente a que la curvatura de éste era demasiada y no podía hacer coincidir los aros con el fondo nuevamente una vez despegado. Por lo que optó por quitar esas dos barras de forma que al quitarle curvatura al fondo este ganó superficie con respecto al plano de los aros y consiguió pegarlos.

Obsérvese como las dos marcas del lóbulo inferior están oscurecidas por el paso del tiempo descubiertas, mientras que en las superiores se aprecia el color claro puesto que estaban recién despegadas.

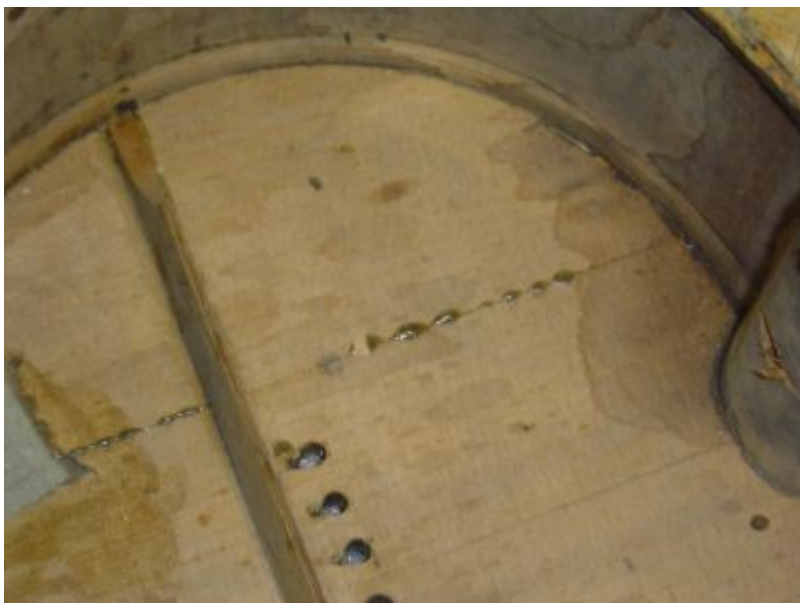
Éste es el aspecto que presentaba la grieta antes de la reparación .

Comenzamos a reparar una grieta que va desde el tacón hacia el puente y sobrepasa a éste en unos tres centímetros. Retiramos la tela de refuerzo con una brocha mojada en agua y un poco de calor aplicado con decapador eléctrico\* a baja temperatura. Dado el considerable tamaño de esta raja y su situación (es el punto de mayor tensión en la tapa), decidimos utilizar una pieza continua para su reparación con el fin de dar mayor resistencia. Ésta, por supuesto, estará hecha a contra veta para evitar que se abra.

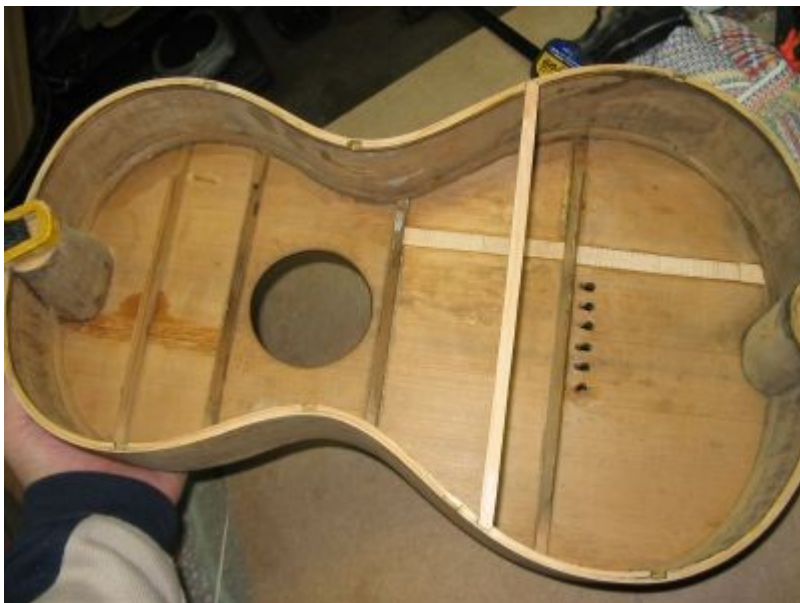
Aquí podemos apreciar la pieza ya encolada.

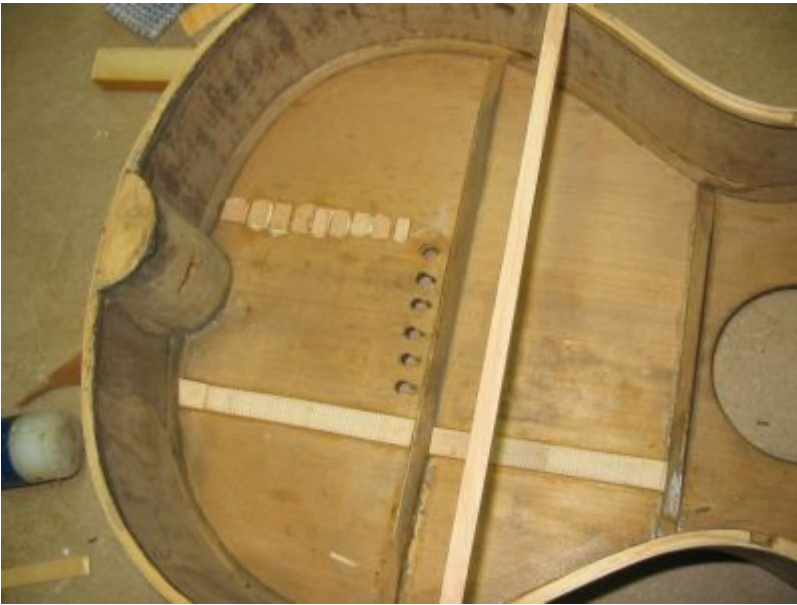
Detalle de la reparación de las dos grietas del lóbulo inferior. En el borde del diapasón, bajo la tapa, también hay una grieta importante. Esta, fue reparada con una pieza continua.

La segunda grieta a reparar está paralela a la primera a unos ocho centímetros y también parte de la base. Sin embargo, es de menor tamaño y por ello decidimos utilizar un sistema de reparación menos “agresivo”. Éste consistirá en pequeñas piezas de madera también a contra veta que formarán algo parecido a una costura. Lo considero menos “agresivo” porque al utilizar menos madera limitará menos la vibración de la tapa.

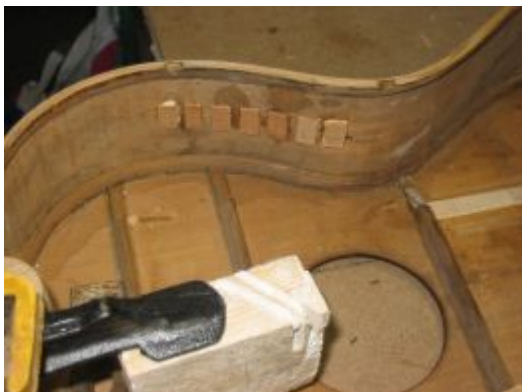
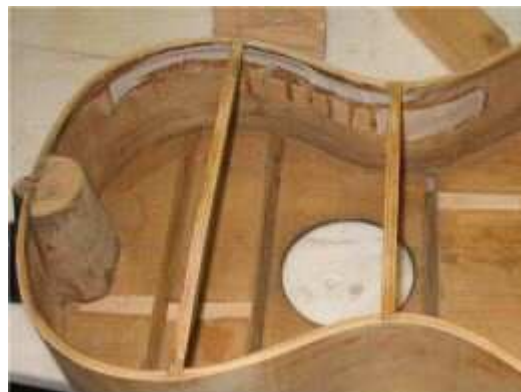
Otras reparaciones de la misma índole fueron necesarias en los aros. Una de ellas era de “nueva creación”, es decir, posterior a la última reparación, y por lo tanto nunca fue pegada. Ésta la arreglamos con el sistema de pequeñas piezas anteriormente mencionado, y otras dos que sí fueron reparadas las reforzamos con tela empapada en cola.

Detalle de la reparación del aro y el refuerzo con tela y cola.

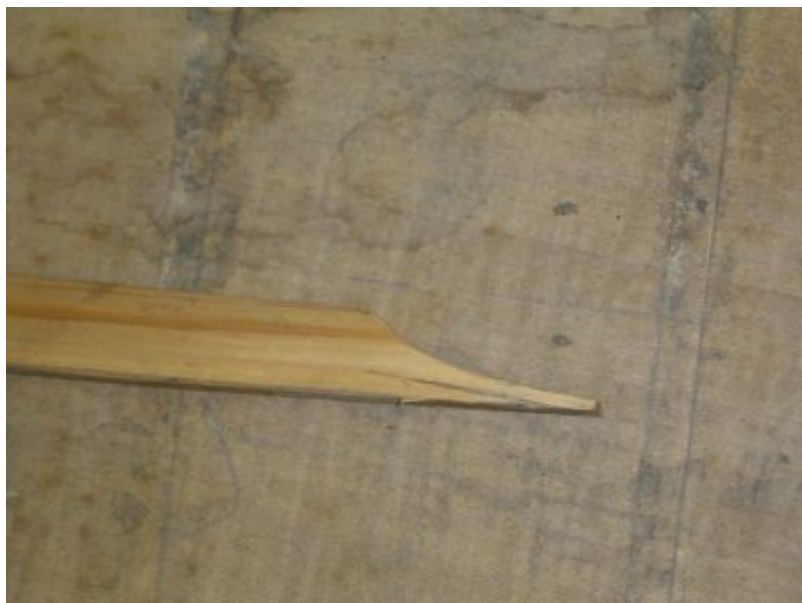
Las dos barras armónicas que se conservan del fondo estaban rajadas y reparadas (aunque se habían vuelto a despegar), probablemente fruto del proceso de despegado del fondo en la restauración anterior. Y es que éstas, al estar insertadas en los contraaros, el agua y el calor llegan con mayor dificultad, y probablemente el anterior restaurador se precipitó al intentar sacar el fondo cuando todavía permanecía encolado y se rajaron las barras.

Para repararlas necesitamos quitar los restos de cola del interior. Con una cuchilla caliente mojada en agua retiramos los restos de cola y después (una vez seca) introducimos papel de lija en ambos sentidos para igualar las superficies. Finalmente, inyectamos cola y hacemos presión con unos sargentos. Con respecto a las barras armónicas, ya sólo nos queda construir las dos que faltaban.

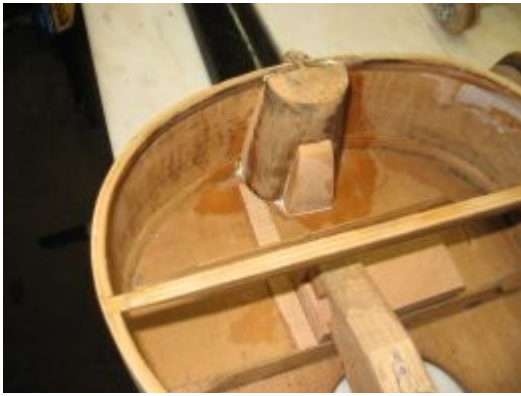
En esta imagen se pueden apreciar la pieza central y una de las piezas laterales, por los restos de cola, antes de ser limpiados.

Una vez hecho esto, el interior de la guitarra está teóricamente acabado. Pero nos preocupaba especialmente cómo afectaría la tensión de las cuerdas después de tanto tiempo. Hay que decir, que por supuesto, esta guitarra no fue diseñada para soportar las tensiones actuales. Y por lo tanto, se deberán escoger los calibres adecuados para una correcta tensión. Hablaremos de esto más adelante. Aún así, tras algunos debates y para evitar futuros problemas, decidimos reforzar el zoque y el tacón. No me extenderé en este punto, pero sí diré que uno de los argumentos a favor del refuerzo era que tanto el zoque como el tacón debían tener la cola original (unos 180? años, los cuales le restan un poco de fiabilidad) de su construcción y la posibilidad de despegarlos y volverlos a pegar se hacía casi inviable por diferentes motivos. El otro argumento era una grieta que atravesaba el tacón transversalmente y aunque no resultaba una amenaza para la integridad de la guitarra, sí resultaba inquietante su evolución en el futuro. Estos refuerzos consistieron en unir dos piezas simétricas que aumentasen la superficie de contacto entre el zoque y los aros. Y una pequeña pero sólida pieza que uniese el zoque a la tapa. Otras dos piezas con la misma función, aunque de diferente forma, se elaboraron para el tacón.

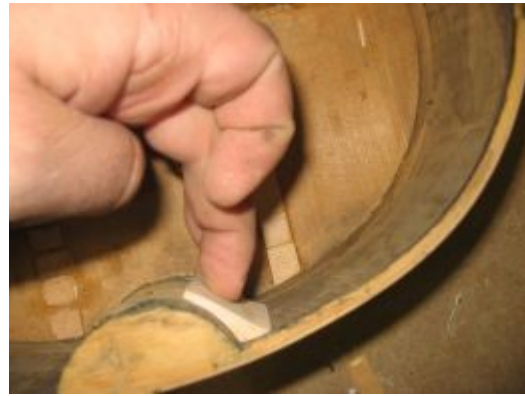
Estas piezas pondrán en contacto tacón, aros y tapa.

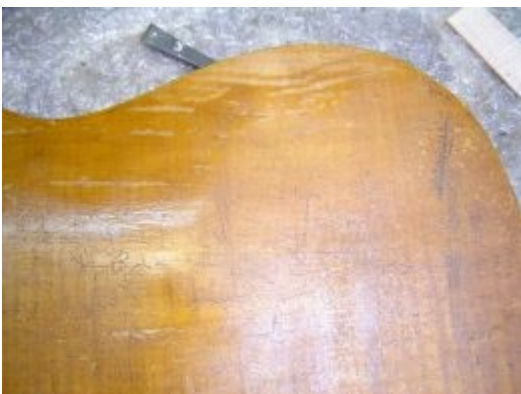
- La primera, y quizás menos importante, era el paso del tiempo.
- La segunda, y ésta sí era considerable, eran las diferentes capas de barniz que habían sido aplicadas toscamente unas encima de otras sin previos lijados.

Antes del lijado.

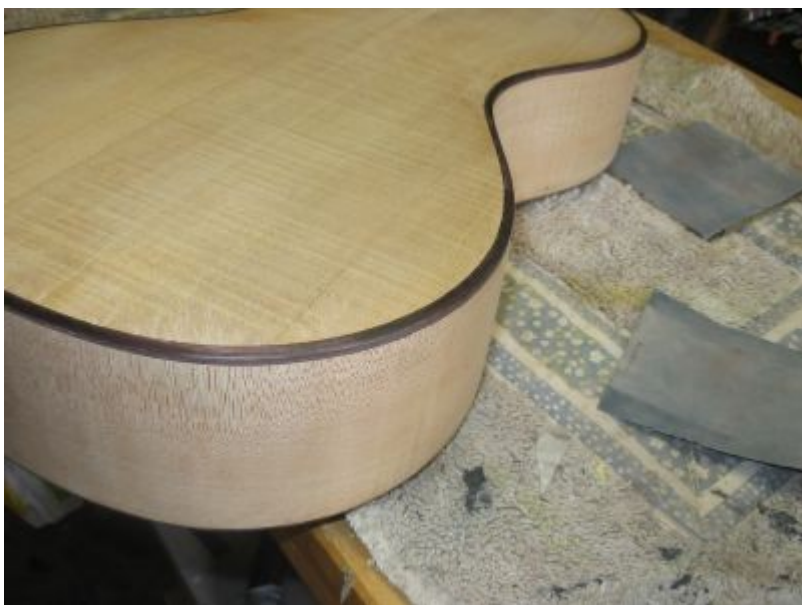
vez hecho esto, nos toca hacer una modificación a la guitarra que nos disgustó bastante. Como explicamos anteriormente, el anterior restaurador quitó dos de las barras armónicas del fondo para ganar superficie de contacto con los aros, pero no sólo consiguió encajar el fondo en los aros, sino que además le sobraba parte del fondo y este sobrante fue lijado. Pues bien, ahora que nuestro fondo ha recuperado su curvatura original le falta esa madera que fue lijada. Y he aquí nuestro dilema: ¿dejamos el fondo con esa mutilación? ¿la disimulamos con una discreta cenefa? Finalmente nos decidimos por la segunda de las opciones.

Así lucía la guitarra tras el lijado y su “falso filete”.

Por lo tanto, lijamos los aros y nos disponemos a hacer el canal donde irán instalados los filetes. Escogemos para éstos madera de palosanto de río, semejante al de las cenefas de la tapa (no tenemos certeza de que sean de la misma madera, pero su color tabaco es muy similar).

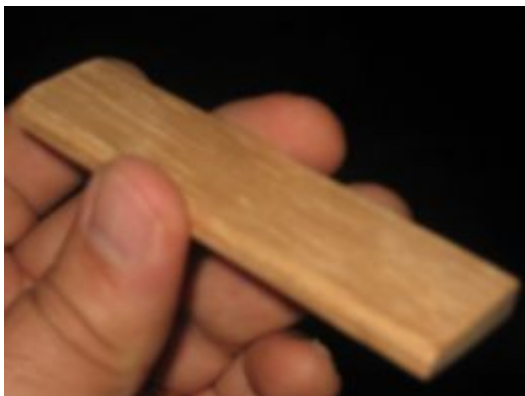
Dirigimos ahora nuestra mirada hacia el **punte**. Éste es de cedro y también sufrió alguna modificación, como se observa al principio de este documento. Como dijimos al principio, este tipo de punte es de dos piezas y botones. La silleta no es un hueso, sino un traste. El canal que se practica al punte para insertar este traste fue agrandado para colocar una silleta de hueso (podían verse claramente los dos anchos de canal y la madera algo más clara en el mayor) y por lo tanto para poner un nuevo traste habría que tapar esta hendidura para practicarle una nueva correctamente. Nos pareció que tanta reparación en esa zona perjudicaría la transmisión de la vibración a la tapa, y dado que queremos dejar la guitarra totalmente practicable, decidimos copiar el punte y sustituirlo.

Detalle del puente nuevo.

Nos ponemos manos a la obra y despegamos el punte con humedad, calor y paciencia. Una vez despegado lo copiamos exactamente: la misma madera, mismas dimensiones y distancias entre las perforaciones, así como el diámetro de éstas.

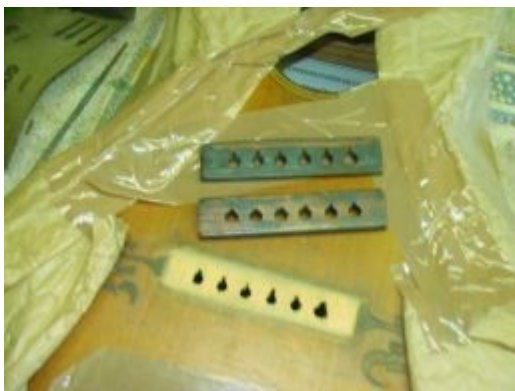
Aquí podemos ver los dos puentes. El nuevo es el de abajo, está más claro porque aún le quedaban un par de capas por aplicar.

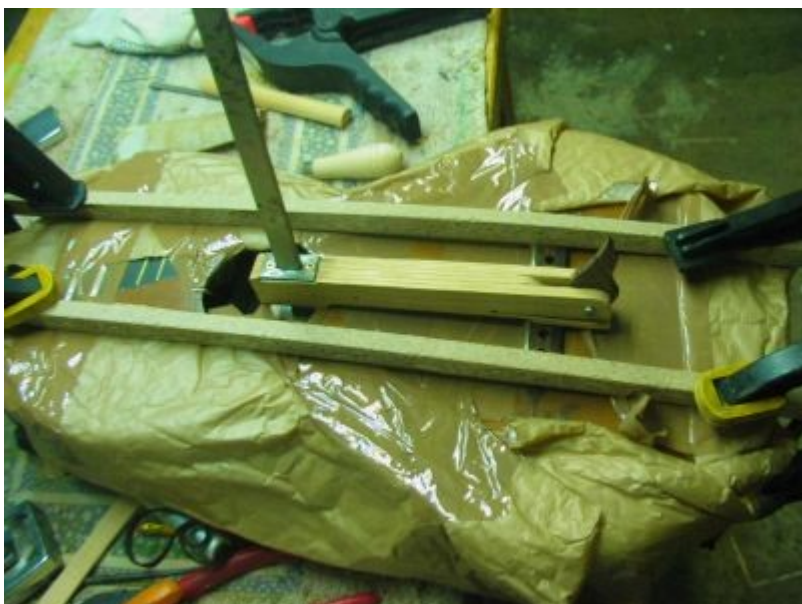
Dadas las especiales dimensiones de este instrumento, nos vimos obligados a utilizar el “ingenio” para pegar el puente.

Finalmente, realizamos la nueva ranura para la silleta (traste), colocamos ésta y pegamos el puente a la tapa.

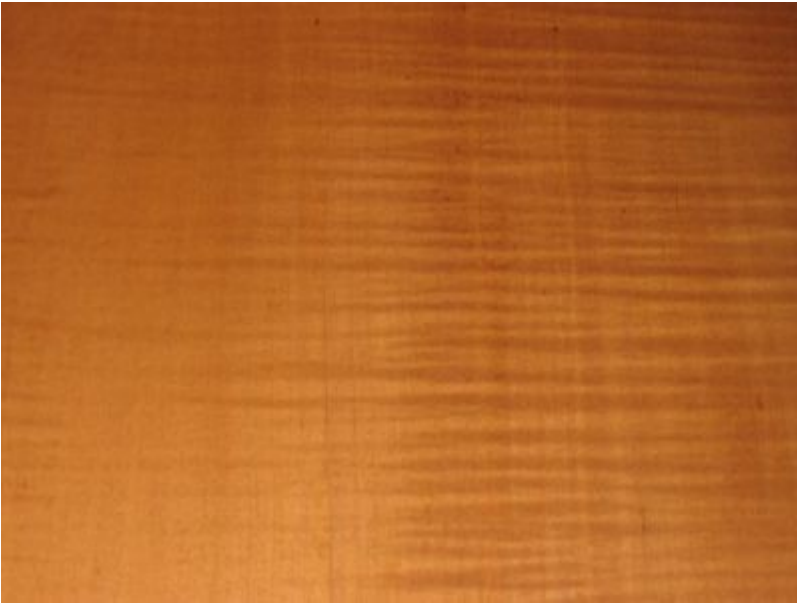
Así se presentaba la madera teñida antes de barnizar.

Volvemos a utilizar un tinte al agua (color cerezo con unas gotas de color nogal) muy diluido para ir aplicando sucesivas capas (con sus respectivos lijados y tiempos de secado intermedios) hasta que nos acerquemos al color deseado.
