**por Jesus Panadero Sanchez**

El presente artículo no pretende sino indicar brevemente los pasos y criterios seguidos para la **restauración** de una guitarra en particular. Dada la necesidad de síntesis, los procesos llevados a cabo no podrán ser explicados minuciosamente.

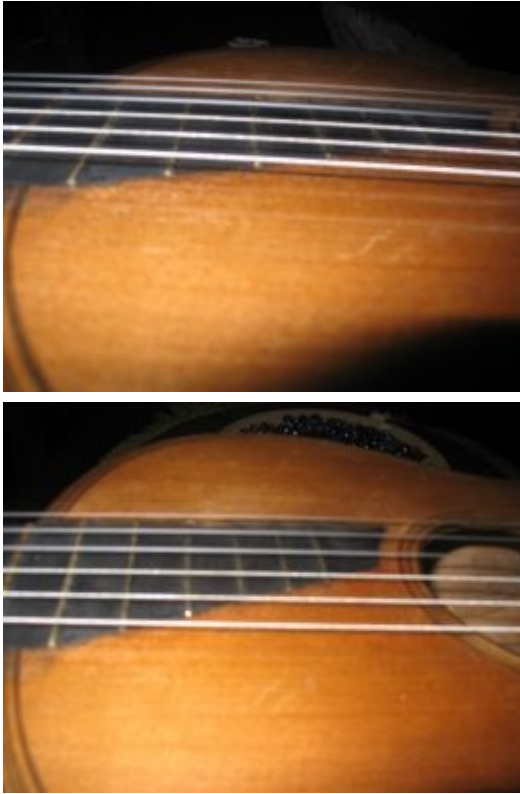
Detalle del diapasón incrustado en la tapa.

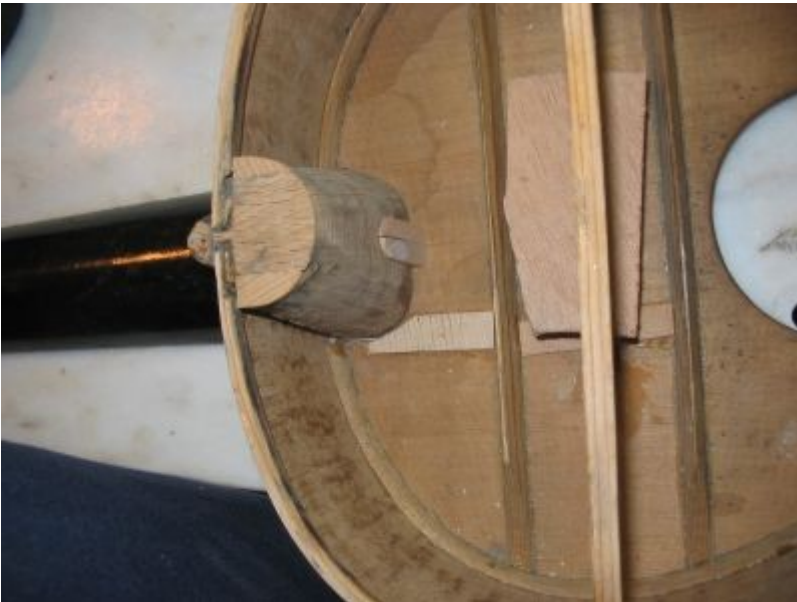
Otras reparaciones de la misma índole fueron necesarias en los aros. Una de ellas era de “nueva creación”, es decir, posterior a la última reparación, y por lo tanto nunca fue pegada. Ésta la arreglamos con el sistema de pequeñas piezas anteriormente mencionado, y otras dos que sí fueron reparadas las reforzamos con tela empapada en cola.

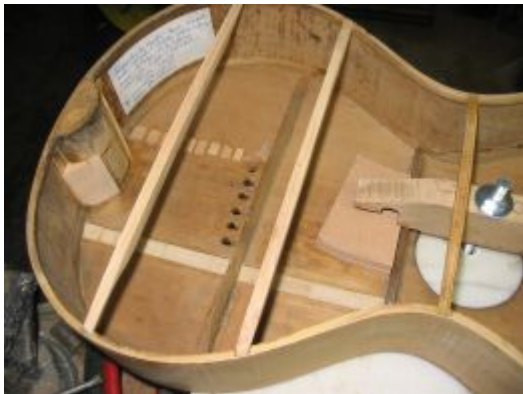
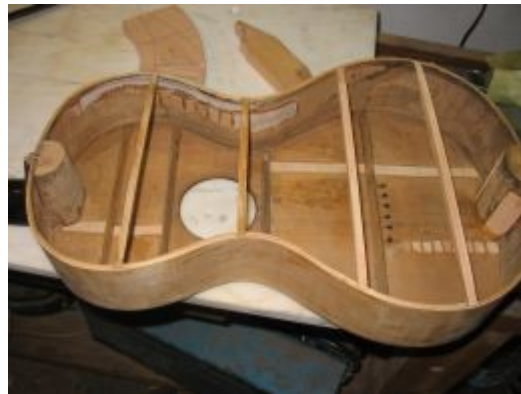
Detalle de la etiqueta interior y las barras armónicas ya pegadas.

En este punto, dejamos la guitarra lista para ser cerrada. Para ello, ya hemos preparado las dos barras armónicas del fondo que faltaban y las hemos encolado junto con las dos originales. Además, hemos colocado una etiqueta en el interior (pegada a los aros) donde detallamos todas las restauraciones que le hemos realizado.

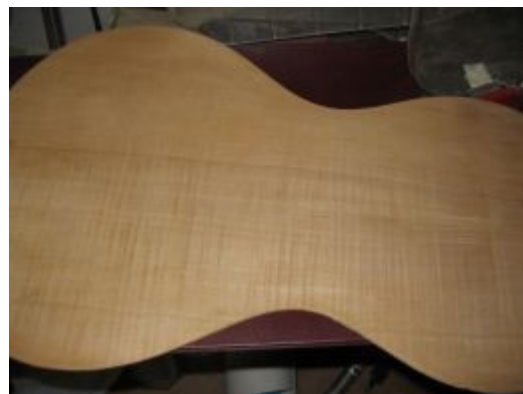
Vemos como aparece una preciosa madera de arce.

Una vez hecho esto, aprovechamos que tenemos el fondo despegado para lijar su superficie exterior con mayor facilidad. La idea primaria era respetar el barniz de la guitarra, pero en el caso de los aros y el fondo esto era casi imposible por dos razones:

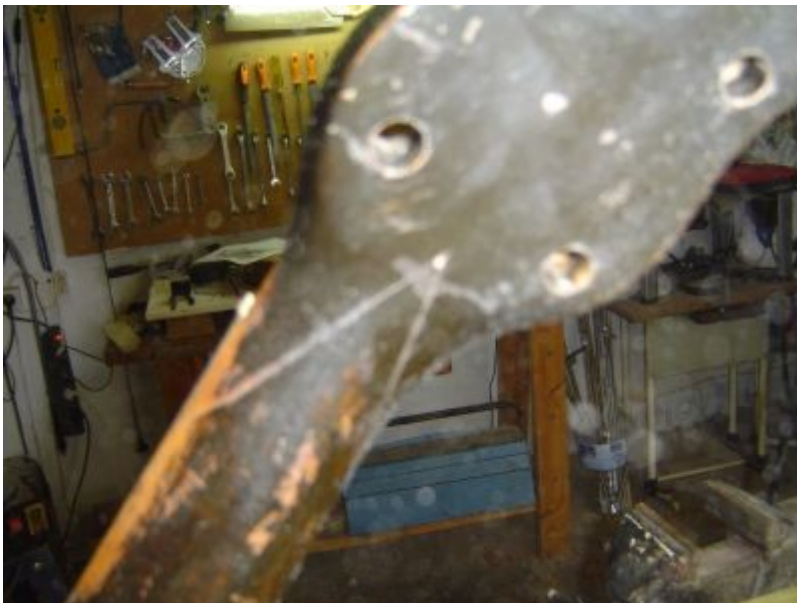
En cuanto al mango, estaba en buenas condiciones. Tiene algunos arañazos al igual que la pala, pero nada que afecte al ejecutante. El tinte está un poco desconchado y desgastado, pero en nuestra opinión estos “desperfectos” le dan cierto carácter al instrumento que nos gusta y acordamos no tocarlo.

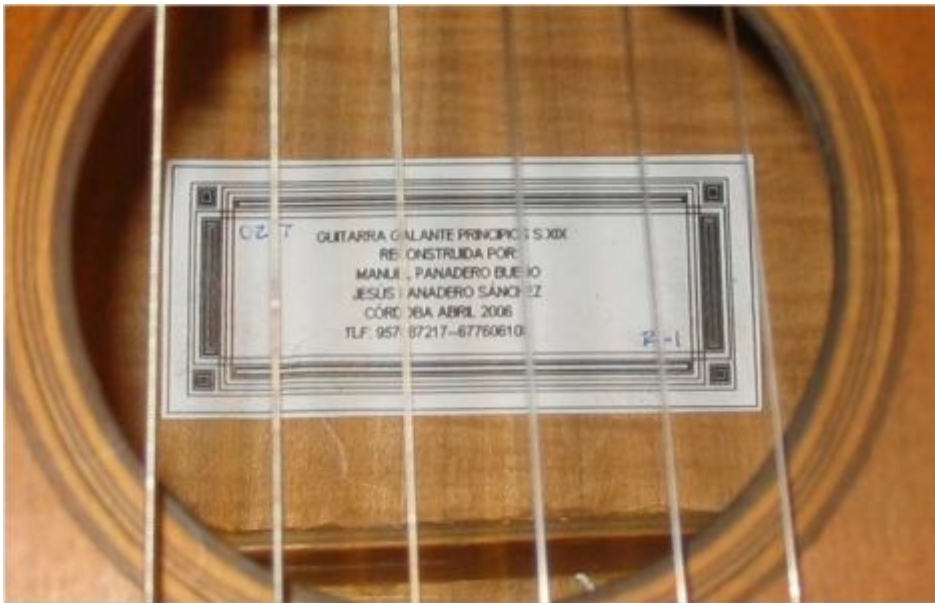
Detalle de la etiqueta con los datos de los restauradores y la fecha.
